# 海南电网刀闸铝合金部件腐蚀失效分析

## Corrosion Failure Analysis on Al-Alloy Parts of Knife Switches in Hainan Power Grid

选取的失效样品为琼州官塘变电站 GW23B-126D 型号铝合金户外隔离刀闸,其服役期为 2003 年 5 月至 2014 年 3 月。选取其中铝合金刀闸杆及刀闸底座作为主要的研究对象,具体成分如表 1 所示。

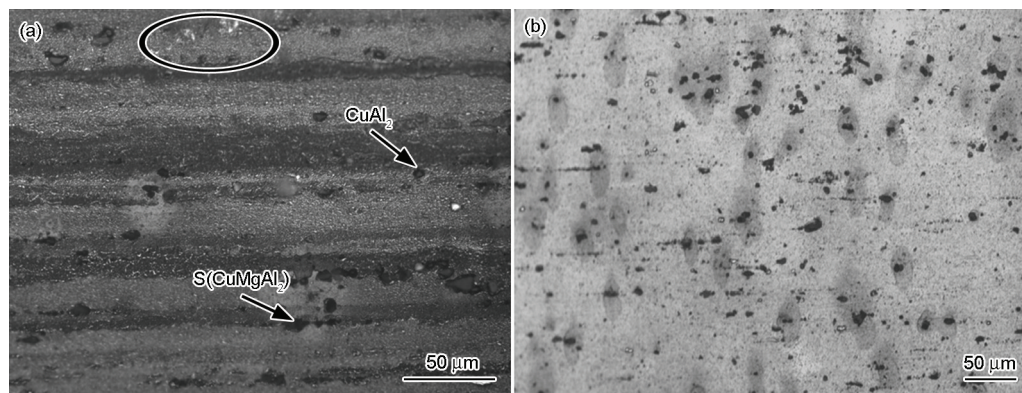
图1 刀闸杆腐蚀后的金相形貌

为了了解刀闸不同位置基体材料的显微组织结构,对样品进行了金相分析。由于刀闸杆基体 LY12 合金系挤压加工,纵向和横向性能存在差异<sup>[6]</sup>,所以对刀闸杆材料的金相观察选取纵、横两个方向形貌,结果分别为图 1a 和 b。纵向方向上,中心部位组织 α(Al) 基体上析出大量的析出相。析出相明显破碎,并沿着挤压方向成行排列,根据 Al-Cu-Mg 系三元平衡图可知:高强度硬铝 LY12 合金由于 Mg 含量较高,Cu:Mg 大于 2.6,处于 α(Al)+CuAl<sub>2</sub>+S 相区的右侧,其主要强化相是 S(CuMgAl<sub>2</sub>),其次是 CuAl<sub>2</sub><sup>[6]</sup>。基体上析出的化合物很可能为 S(CuMgAl<sub>2</sub>) 及 CuAl<sub>2</sub> 等强化相质点。相应资料<sup>[7]</sup>也指出经混合酸腐蚀后铜红色相为 CuAl<sub>2</sub>,呈暗褐色相为 S(CuMgAl<sub>2</sub>)。值得注意的是,图 1a 中出现较为典型的铝合金缺陷光亮晶粒,这种异常大的晶粒主要产生在铝锭的铸造阶段,它的形成和长大是在浇注的金属液流不停地通过,液相的成分不断地受到新的液流补充和冲淡的条件下进行的,致使凝固后晶粒的“合金”组元要相对低于正常晶粒,正是由于光亮晶粒中合金元素贫乏,从而剧烈的降低合金的硬度,抗拉强度和屈服强度<sup>[8]</sup>。应力性能的改变协同晶间腐蚀的作用进一步促进了后期剥蚀行为的发生。图 1b 为铝合金刀闸杆横向组织,从图中可以看出析出相分布比纵向均匀,方向性不明显。图中黑色部分由于 α(Al)+Cu-Al<sub>2</sub>+S 三元共晶尺寸较大,挤压状态下以沉淀相形式存在,部分沉淀相脱落,有些则在腐蚀液中作为活泼相优先溶解。

LY12合金,经过Kellor试剂腐蚀后金相组织主要由 $\text{CuAl}_2$ 和 $\text{S}(\text{CuMgAl}_2)$ 强化相以及少量的 $(\text{FeMnSi})\text{Al}_3$ 相组成。由于含Cu强化相的析出,使晶界形成了贫铜区,晶界贫铜区膜的破裂电位低于晶内的破裂电位,优先产生蚀孔<sup>[11,12]</sup>。随着蚀孔的扩展,在晶界形成连续的阳极溶解通道,造成晶间腐蚀。同时在较高倍数光学显微镜下可以观测到典型的铝合金金相缺陷光亮晶粒。这种由合金元素逆偏析引起的缺陷对铝合金制品的力学性能存在一定的影响,光亮晶粒组织能剧烈的降低合金加工制品的抗拉强度和屈服强度<sup>[8]</sup>。由于该牌号合金加工的成型特点而具有沿挤压方向变形,与合金表面接近于平行的扁平晶

粒结构,故晶间腐蚀是在这种有高度方向性的组织中发展的。腐蚀发展到一定程度,由于不溶性的腐蚀产物的体积大于所消耗金属的体积从而产生“楔入效应<sup>[13,14]</sup>”,撑开了上表面尚未腐蚀的金属层,同时使晶界受到张力的作用,加速了裂纹的萌生与扩展,造成了金属表层的开裂与剥落。剥蚀是晶间腐蚀与应力协同作用下的一种腐蚀形态<sup>[15]</sup>。从宏观腐蚀形貌中也可以发现,剥蚀现象主要发生在刀闸杆的中间及两端螺栓固定处外应力较集中的位置,由于外应力与“楔入效应”所产生的内应力共同作用使得该位置成为剥蚀现象最敏感区域。有关研究指出,较低的pH值以及较高浓度的Cl<sup>-</sup>含量的环境是合金发生晶间腐蚀的必要条件<sup>[16,17]</sup>。综上所述,挤压态LY12材料中 $\text{CuAl}_2$ 强化相的析出、基体中缺陷的存在以及环境中Cl、S因素的影响都促进了铝合金刀闸杆发生剥蚀<sup>[18]</sup>。因此,在海南地区刀闸材料的选择上,不建议使用挤压态的LY12型铝合金。

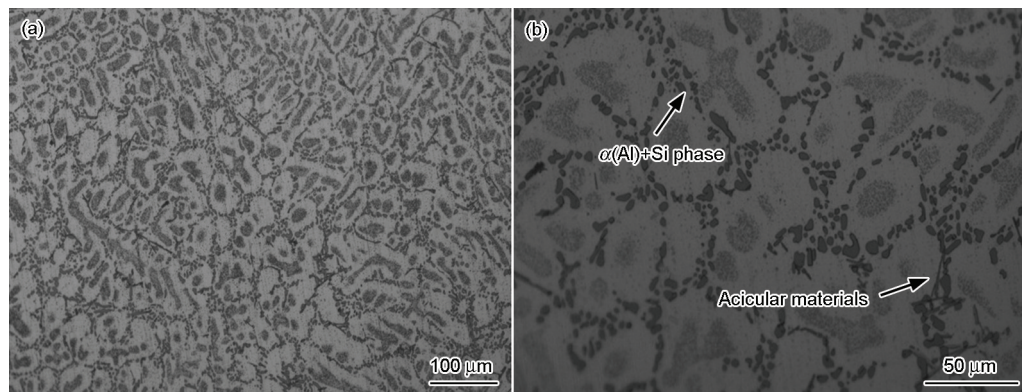
图2 刀闸底座腐蚀后的金相形貌

刀闸底座材料铸造态 ZL102 合金的金相腐蚀形貌如图 2 所示。从中可以看出该合金的组织特性为 α(Al)+Si 二元共晶呈粒状分布,枝结成网状结构,α(Al) 基体与共晶硅边缘处均匀析出一定量针状化

合物质点。虽然合金中Si含量达到12%左右,并没有出现板条状或粗大针状的初晶硅,说明该合金已经过变质处理,细化了初晶硅的尺寸,明显改善了合金的力学性能。

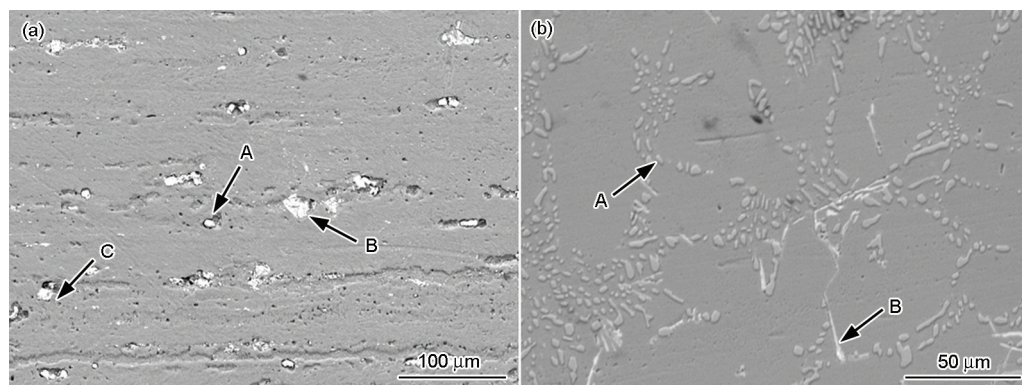
图3 铝合金刀闸不同位置处腐蚀后的表面形貌

SEM下各部件金相腐蚀形貌如图3所示,其中图3a中A、B区域分别对应图3a中铜红色、暗褐色区域,图3b中A、B区域分别对应图2b中粒状、针状物质。根据表2中各位置的物相分析结果,可以确认刀闸杆基体材料腐蚀后的金相组织由 $\text{CuAl}_2$ 及

$\text{S}(\text{CuMgAl}_2)$ 相组成,其中,C区域中Al,Cu,Si,Fe和Mn的存在证明析出相中可能含有一定量的 $(\text{FeMnSi})\text{Al}_6$ 相。而图3b中的B区域含有Al,Si和Fe说明该白色针状的物相为 $\beta(\text{FeSiAl}_3)$ 相。

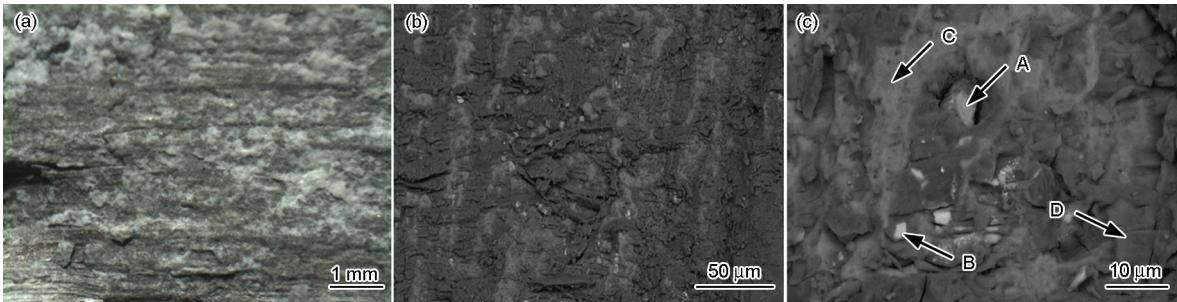
图4 铝合金刀闸杆的微观形貌

选取刀闸杆腐蚀位置,在体视显微镜下,刀闸杆剥蚀处白色腐蚀产物清晰可见(图4a),基体已经碎裂,裂纹明显;SEM观察,铝合金刀闸杆(图4b,c)表面腐蚀产物碎裂成很小的矩形片状,其中夹杂有大

量颗粒。根据表3的EDS能谱分析结果,A、B区域的颗粒分别由Al,Cu,Fe,Mn,O和Al,Cu,O组成,二者均为基体材料中的析出相残余。刀闸杆的腐蚀产物对基体没有任何保护作用,反而由于吸附水分和污染物对腐蚀发展有促进作用<sup>[9]</sup>。背反射模式下高亮的C区域及较暗的D区域均由Al和O组成,暗区域可能含有更多的低价元素,例如H,这说明富含Al的腐蚀产物除了含有铝氧化物外,还可能含有Al的氢氧化物。

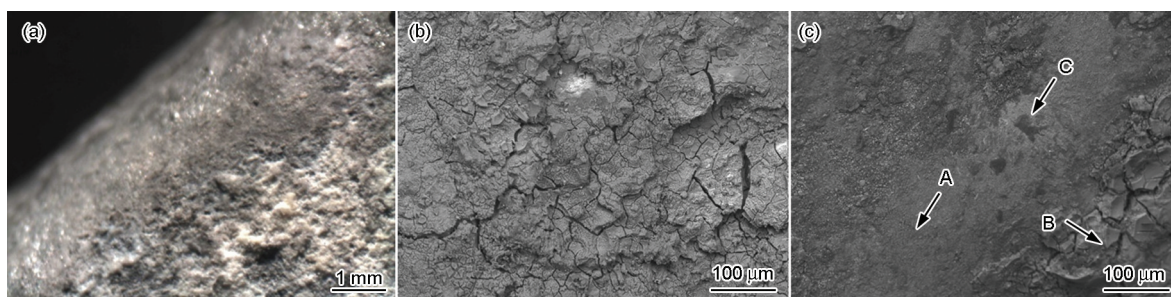
图5 刀闸底座(白色腐蚀产物区域)的微观腐蚀形貌

选取刀闸底座的白色腐蚀区域作为分析对象。体视显微镜下(图5a),材料表面覆盖有较厚的腐蚀产物,部分位置呈白色,部分位置呈深灰色。分别选取上述两个位置采用SEM观察(图5b,c),其中产物呈白色位置处主要表现为干枯的河床状,说明膜层较为疏松,有较大裂纹,该特点更有利于(表4)腐蚀介质的渗入,加速腐蚀的进行。经过EDS能谱分析

其疏松状成分主要由Al,O和S组成,应为铝的氧化物,并伴有一定量含S的化合物,说明该地区附近存在S的污染源,对铝合金刀闸腐蚀影响较大。图5c中样品表面展现出较为致密的部分含Sn较多,也说明该铝合金表面采用了镀锡处理工艺。产物中Cl的存在更表明在“高盐”的海岛条件下,Cl也是加速合金腐蚀的重要影响因素<sup>[10]</sup>。XRD分析结果显示(图6),白色腐蚀产物主要为Al(OH)<sub>3</sub>和Al<sub>2</sub>O<sub>3</sub>(H<sub>2</sub>O)。

综合以上结果可以总结出:在“高温,高湿,高盐”以及严重S污染的条件下,该铝合金表面的镀锡层优先腐蚀溶解,铝基体暴露出来,然而Al及铝合金可以在自然条件下生成具有防护能力的钝化膜,继续起到腐蚀防护的作用。从宏观形貌中也可得出,虽然刀闸底座表面存在一定腐蚀产物,但并没有失效。
